Bianca의 디스크 위치를 모니터링 하는 시스템

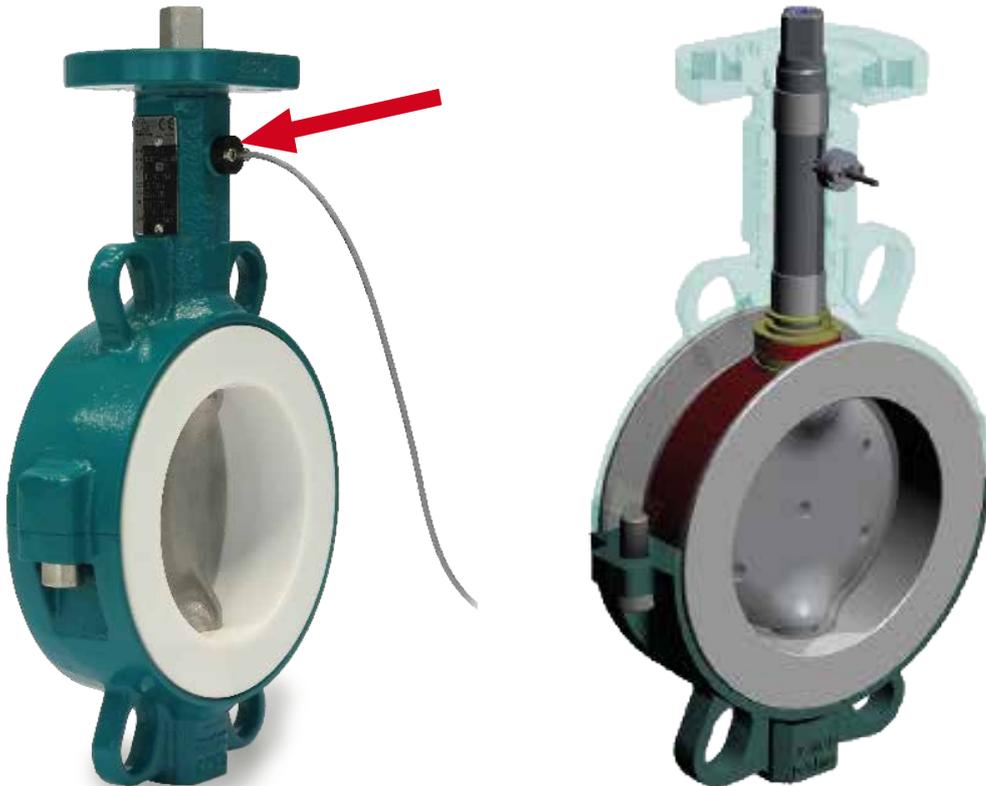
이 문제에 대한 해결책으로 InterApp은 새로운 내부 샤프트 모니터링 시스템을 개발했습니다. 그림에서 볼 수 있듯이, 밸브 자체에서 샤프트의 위치를 모니터링하면 액추에이터에서 모니터링하는 위치와는 별개로 디스크의 위치를 정확히 감지할 수 있습니다. 이 새로운 시스템을 통해, 위험한 사고 발생 시 밸브 위치의 불규칙한 피드백으로 인한 큰 피해를 효과적으로 방지할 수 있습니다.
